NEWSLETTER JARO 2022

CT ANALÝZY

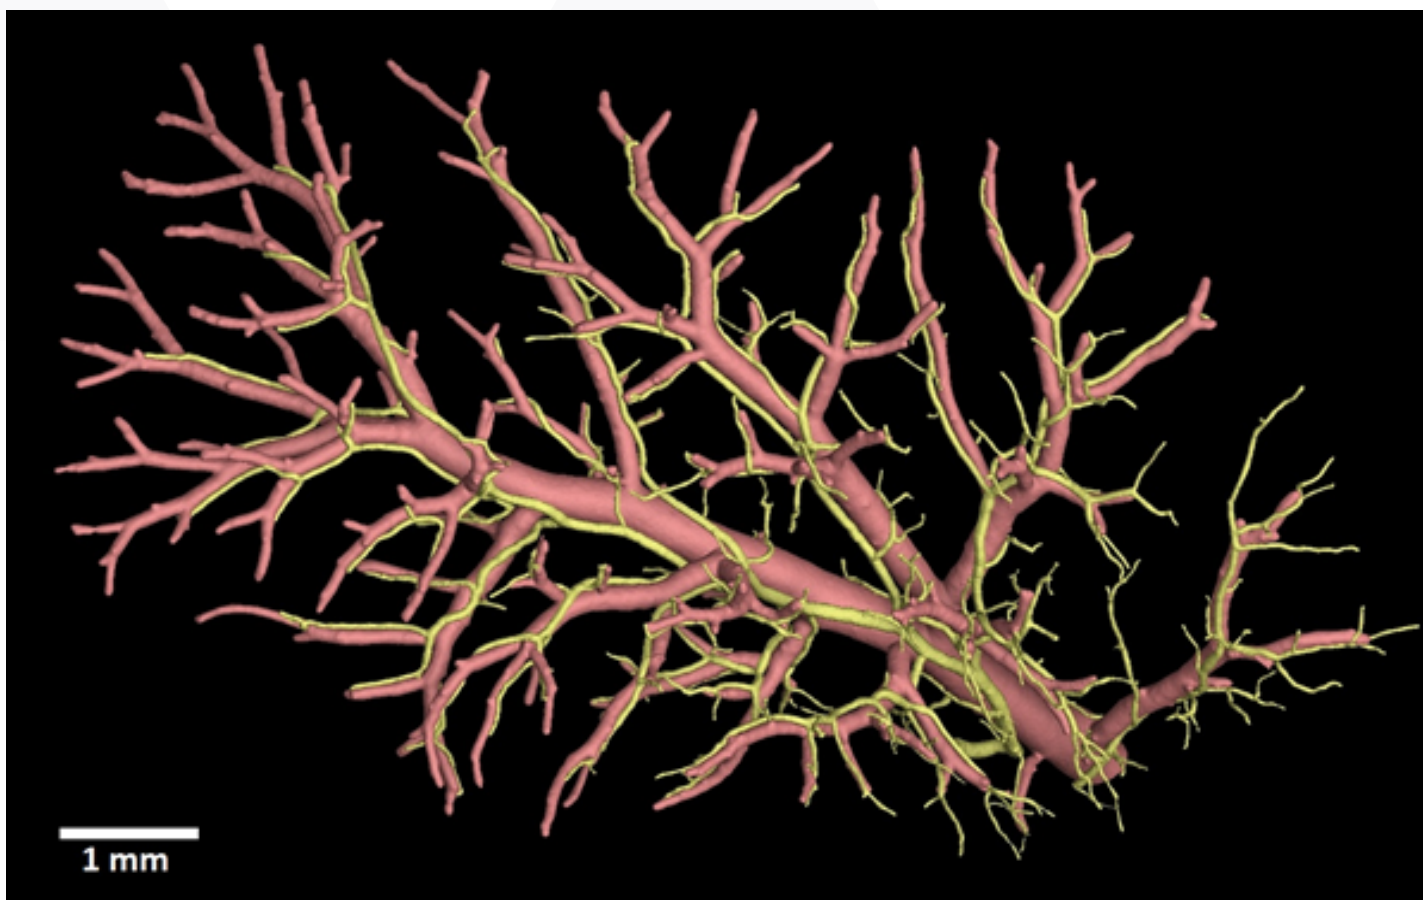
Obrázek 7: Příklad 3D zobrazení tubulární struktury: krevní systém (červená) a žlučový systém (žlutá) laloku myších jater.

Data z následujícího micro CT skenu umožnily precizní zobrazení 3D struktury (obrázek 7) a také měření objemu, větvení a dalších interakcí. Tento nový způsob zobrazování nám pomůže vylepšit porozumění defektů, které se vyskytují u zvířecích modelů různých onemocnění. Představená 3D analýza už byla aplikována v rámci výzkumu [Allagilova syndromu](#), který postihuje tvorbu krevního a žlučového systému jater.

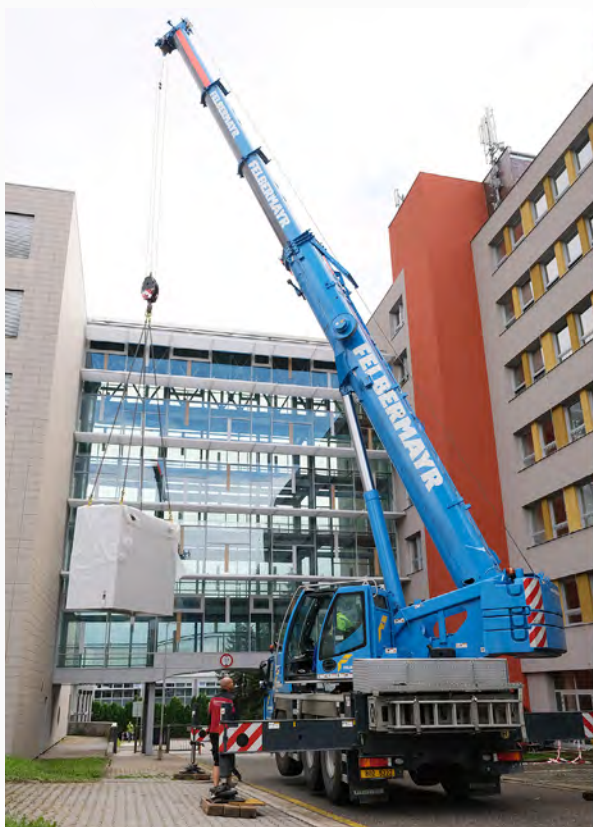
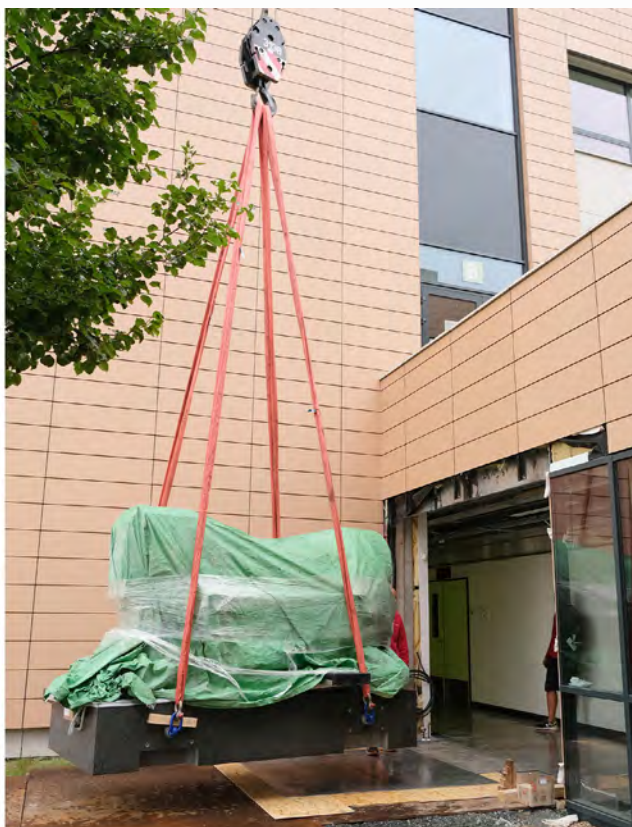
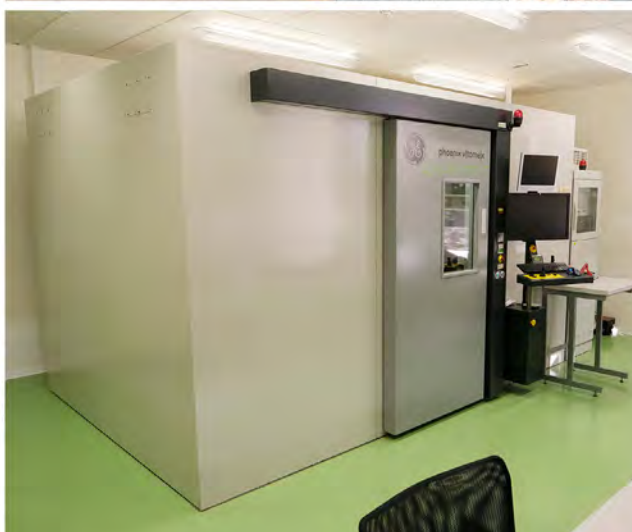
Obrázek 8: Přesouvání GE phoenix v|tome|x L240 do nového prostoru.

Náš největší CT přístroj GE phoenix v|tome|x L240, který byl umístěn na Fakultě strojního inženýrství, byl přesunut na nové místo. Původní laboratoř, kde bylo zařízení umístěno, byla založena ještě před existencí budov CEITEC. Nyní jsou všechna CT zařízení umístěna v nových prostorách v rámci komplexu CEITEC VUT. Stěhování bylo poměrně komplikované, několikátunovou olověnou skříň musel vyzvednout jeřáb. Na novém místě bylo nutné demontovat kus vnějšího pláště budovy a v místnosti vyztužit betonové základy podlahy, aby vydržely tíhu přístroje.

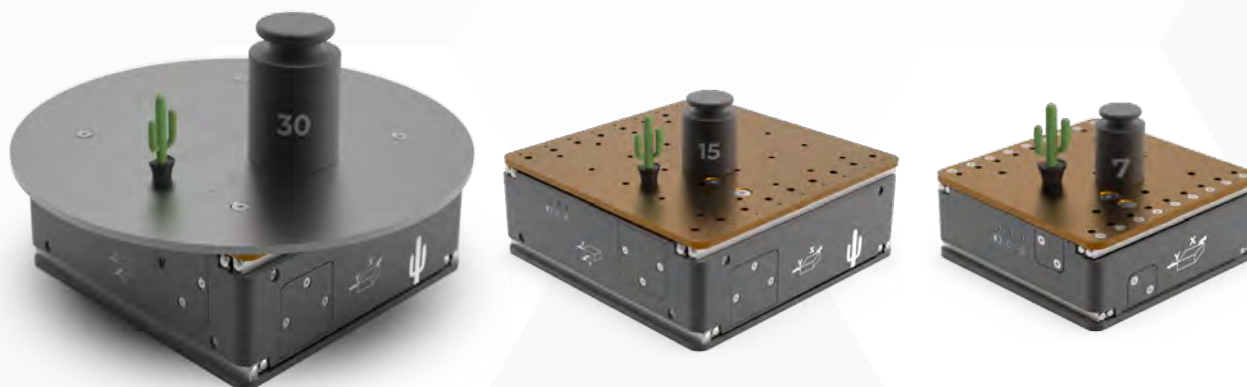
SaguarioX M Heavy	SaguarioX M	SaguarioX S
X, Y - rozsah os:	100 mm x 100 mm	100 mm x 100 mm	50 mm x 50 mm
Plocha:	220 mm x 220 mm	220 mm x 220 mm	135 mm x 135 mm
Kapacita:	30 kg	15 kg	7 kg

Obrázek 9: Portfolio bezdrátových manipulátorů a jejich parametry.

Představujeme rozšířené produktové portfolio motorizovaných dvouosých polohovacích stolků. Tyto stolky slouží k rychlému upevnění a přesnému centrování vzorku během CT analýzy. Stolky byly, pro potřeby manipulace specifických vzorků, navrženy s vyšší nosností. Jsou bezdrátové a kompaktní a ovládány jsou z vnějšku CT kabinetu. K dispozici jsou 3 různé velikostní varianty, které se hodí do většiny CT systémů a umožňují zkoumat vzorky různých rozměrů a hmotností.
